***PARERE IN MERITO ALLA SICUREZZA DELLA CIMINIERA"EX
FELTRIFICIO SCOTTI" AREA INDUSTRIALE SITA IN VIALE CESARE
BATTISTI N.44 - MONZA***

Torino, 09/11/2020

CIMINIERA EX FELTRIFICIO SCOTTI & C. - MONZA
PARERE IN MERITO ALLA SICUREZZA ED ALLE MODALITA' DI CONSOLIDAMENTO

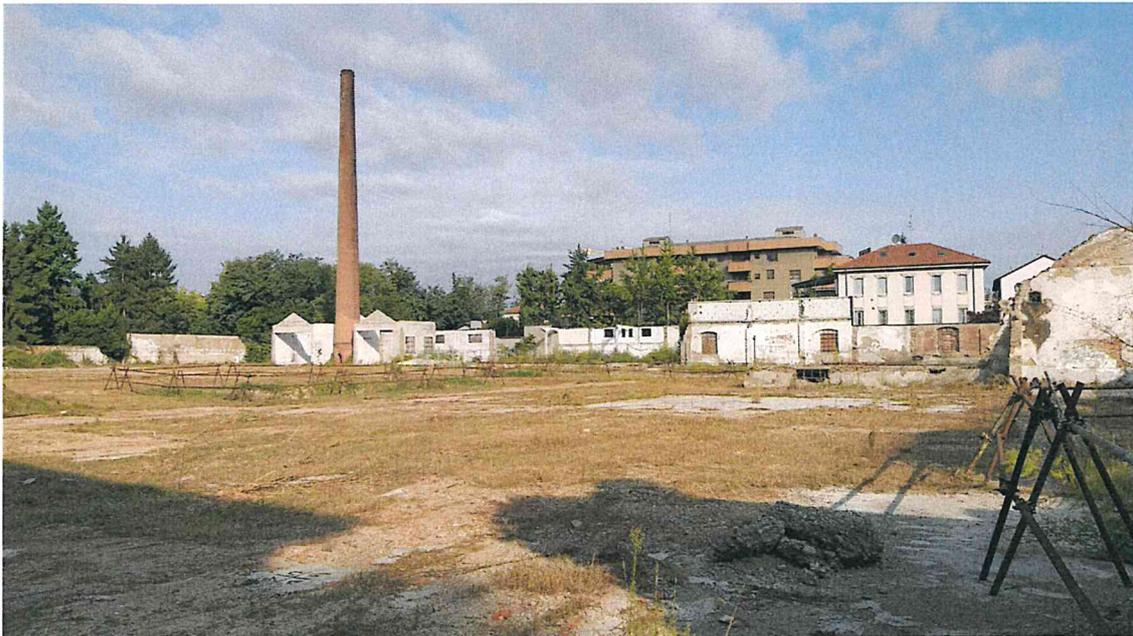
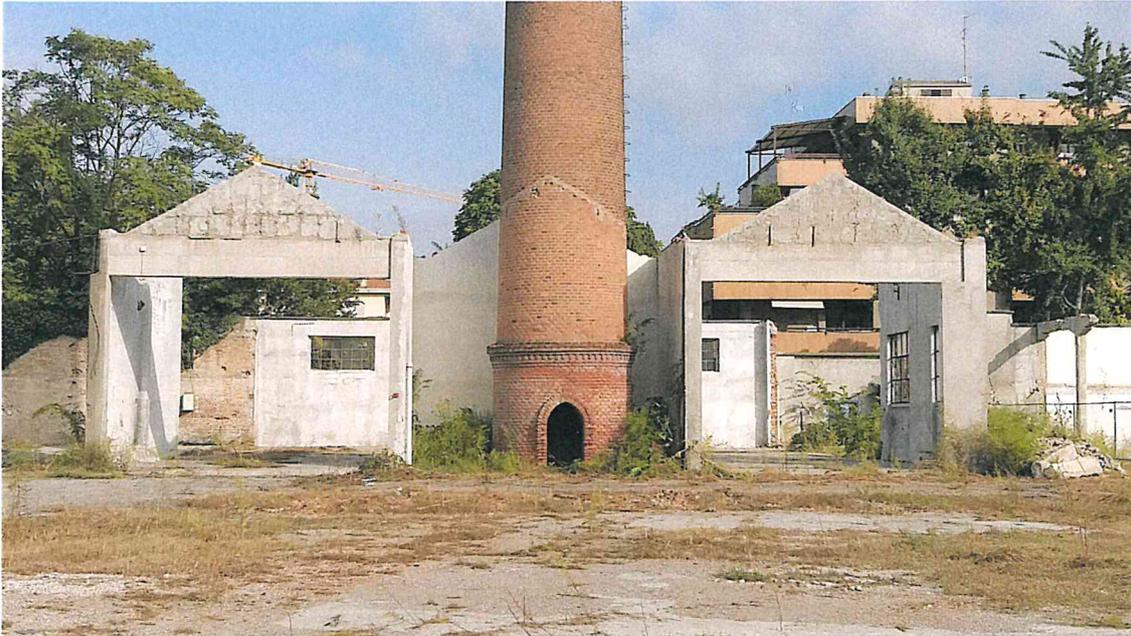
Fig. 2 – Vista della ciminiera

Fig. 3 – Vista della ciminiera

Nella situazione attuale la ciminiera presenta diversi segni di dissesto, alcuni risarciti in passato, in parte visibili nelle foto delle figure 2 e 3 e riportati schematicamente nella figura 5.

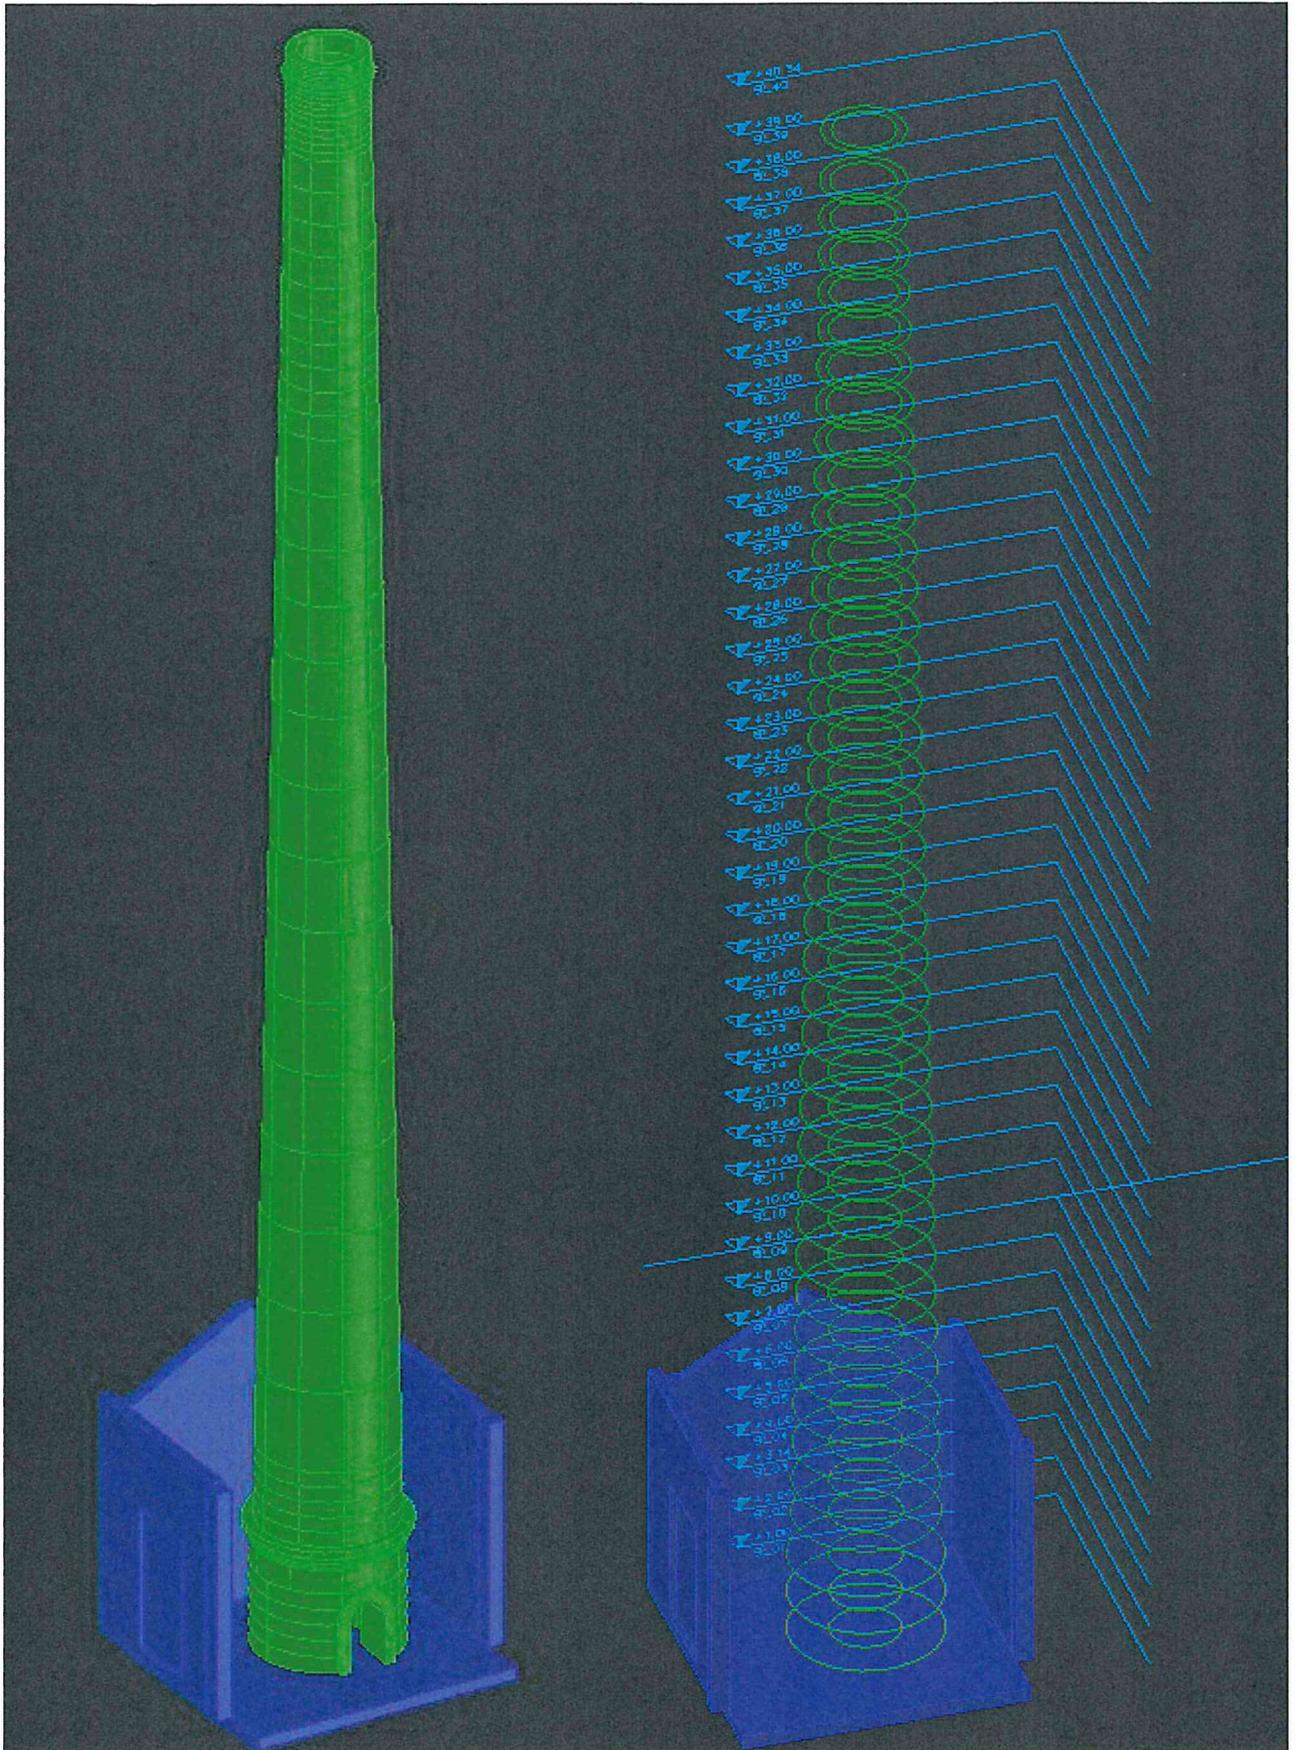
Fig. 4 – Rilievo laser scanner del novembre 2020.

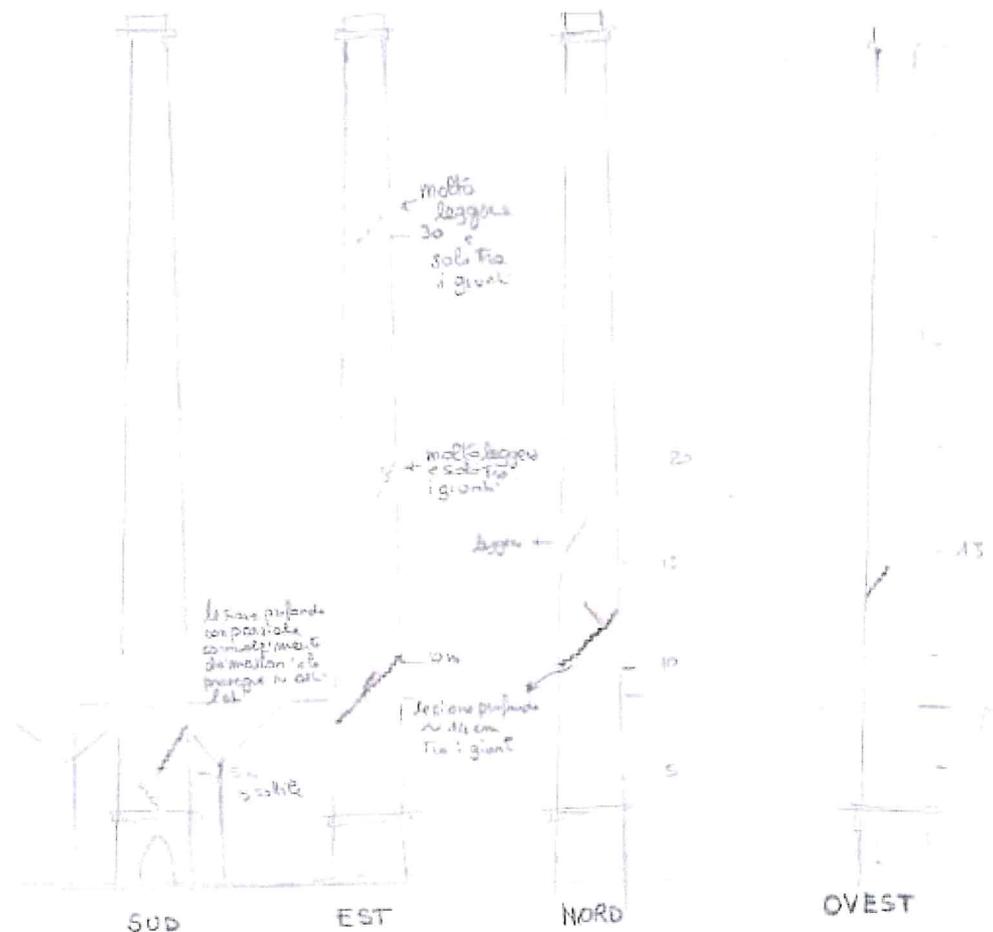
Fig. 5 – Segni di dissesto presenti

A conferma dell'esito delle analisi numeriche, l'osservazione dell'opera allo stato di fatto attuale evidenzia severe lesioni inclinate circa a 45° (rilievo sommario in figura 5) che testimoniano come, nella sua storia, **l'opera si è già trovata in situazione assai prossima a quella di crollo**, presumibilmente in occasione eventi meteorici intensi, e ne è rimasta significativamente danneggiata.

Pertanto, a parere degli scriventi, risulta **indispensabile ed urgente eliminare l'attuale situazione di pericolo**. Ciò può essere ottenuto o con la **demolizione della ciminiera, o con una significativa riduzione della sua altezza**, tale da riportare il momento dovuto al vento all'interno del dominio di sicurezza. Operando in questo modo sarebbe garantita la sicurezza e si manterrebbe (parzialmente) la memoria del manufatto originale, anche se l'aspetto architettonico sarebbe non consueto in quanto diventerebbe un elemento "tozzo" non caratteristico per le strutture di specie.

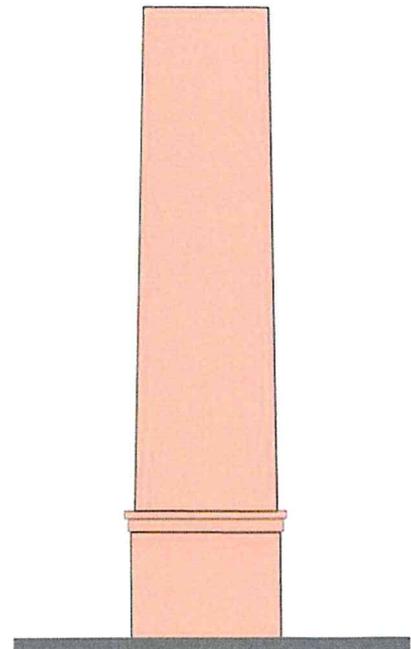
Per una stima preliminare si è operato con il foglio excel di seguito riportato, dal quale risulta che si ottiene una sufficiente sicurezza riducendo l'altezza a 16 m.

Fig. 6 – Riduzione a 16 m dell'altezza della ciminiera.

Di conseguenza è indispensabile procedere ad un intervento di riduzione di altezza del manufatto affinché esso sia in grado di sopportare le sollecitazioni indotte dal vento previsto dalle norme.

In alternativa alla demolizione totale dell'opera è possibile ottenere la sicurezza strutturale attraverso una congrua riduzione della altezza del manufatto in modo che gli effetti del vento si riducano di conseguenza. Occorre naturalmente tenere presente che lo sforzo normale di compressione dovuto al peso proprio esercita un effetto favorevole nel resistere al momento flettente e che questo effetto favorevole si riduce anch'esso con la riduzione di altezza, ridimensionando il vantaggio che deriva dalla riduzione del momento indotto dal vento.
