Comune di Monza

OGGETTO
Rilievo Ex Caserma S. Paolo

CONTENUTO
Rilievo Degrado prospetto sud cortile - Sezione D-D

Tavola n° 11D
SCALA DISEGNO
1/100

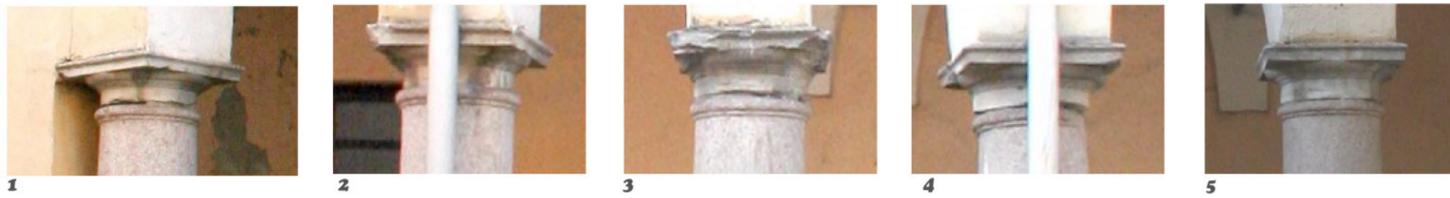
Particolari dei capitelli delle colonne caratterizzato da erosione del materiale lapideo e dalla presenza di macchie. Come per gli altri elementi, il dilavamento dovuto agli agenti atmosferici, l'attacco biologico di licheni, e la formazione di croste, hanno portato all'erosione e alla disgregazione di piccole porzioni.

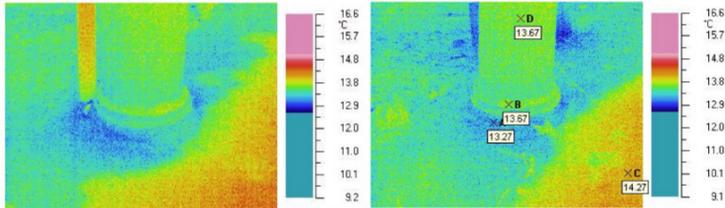
Particolare basamento della colonna vista all'infrosso. L'umidità di risalita e le zone fredde hanno favorito l'insorgere dei fenomeni di degrado.

Dai rilievi effettuati è emerso che le colonne hanno altezze diverse. In realtà da un controllo più puntuale si è verificato che la base delle colonne è stata in passato cerchiata e ricostruita con del cemento. Questo cemento ha innescato data la presenza di umidità di risalita, una migrazione anche dei sali che hanno danneggiato anche la pietra che costituisce il basamento.

Inoltre, dato che probabilmente le colonne sono uguali, è possibile che le altezze diverse attualmente riscontrate siano imputabili ad un cedimento delle fondazioni. Da una verifica sommaria dei carichi gravanti sulla colonna a seguito riportata, emerge un carico di esercizio di circa 17 kg/cmq, carico non eccessivo per il granito della colonna, ma elevato per un basamento di fondazione probabilmente in muratura degradata di cui è opportuna l'ispezione per verificarne le caratteristiche geometriche e la consistenza.

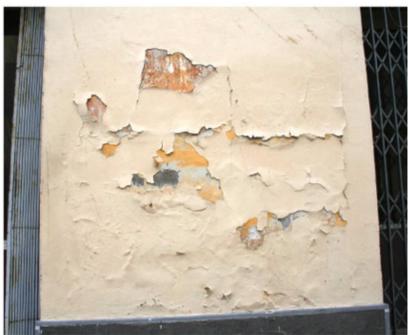
Particolare dell'intonaco soggetto a fenomeni di rigonfiamento caratterizzati dal sollevamento superficiale e localizzato dell'intonaco e delle ridipinture, che assume forma e consistenza variabile a "macchia di leopardo". Come per gli altri elementi, l'umidità di risalita, il dilavamento e l'attacco biologico, chimico dovuto agli agenti atmosferici e la cristallizzazione di sali all'interno dei vari strati di malta cementizia, hanno portato ad un diffuso degrado di tutto l'intonaco.

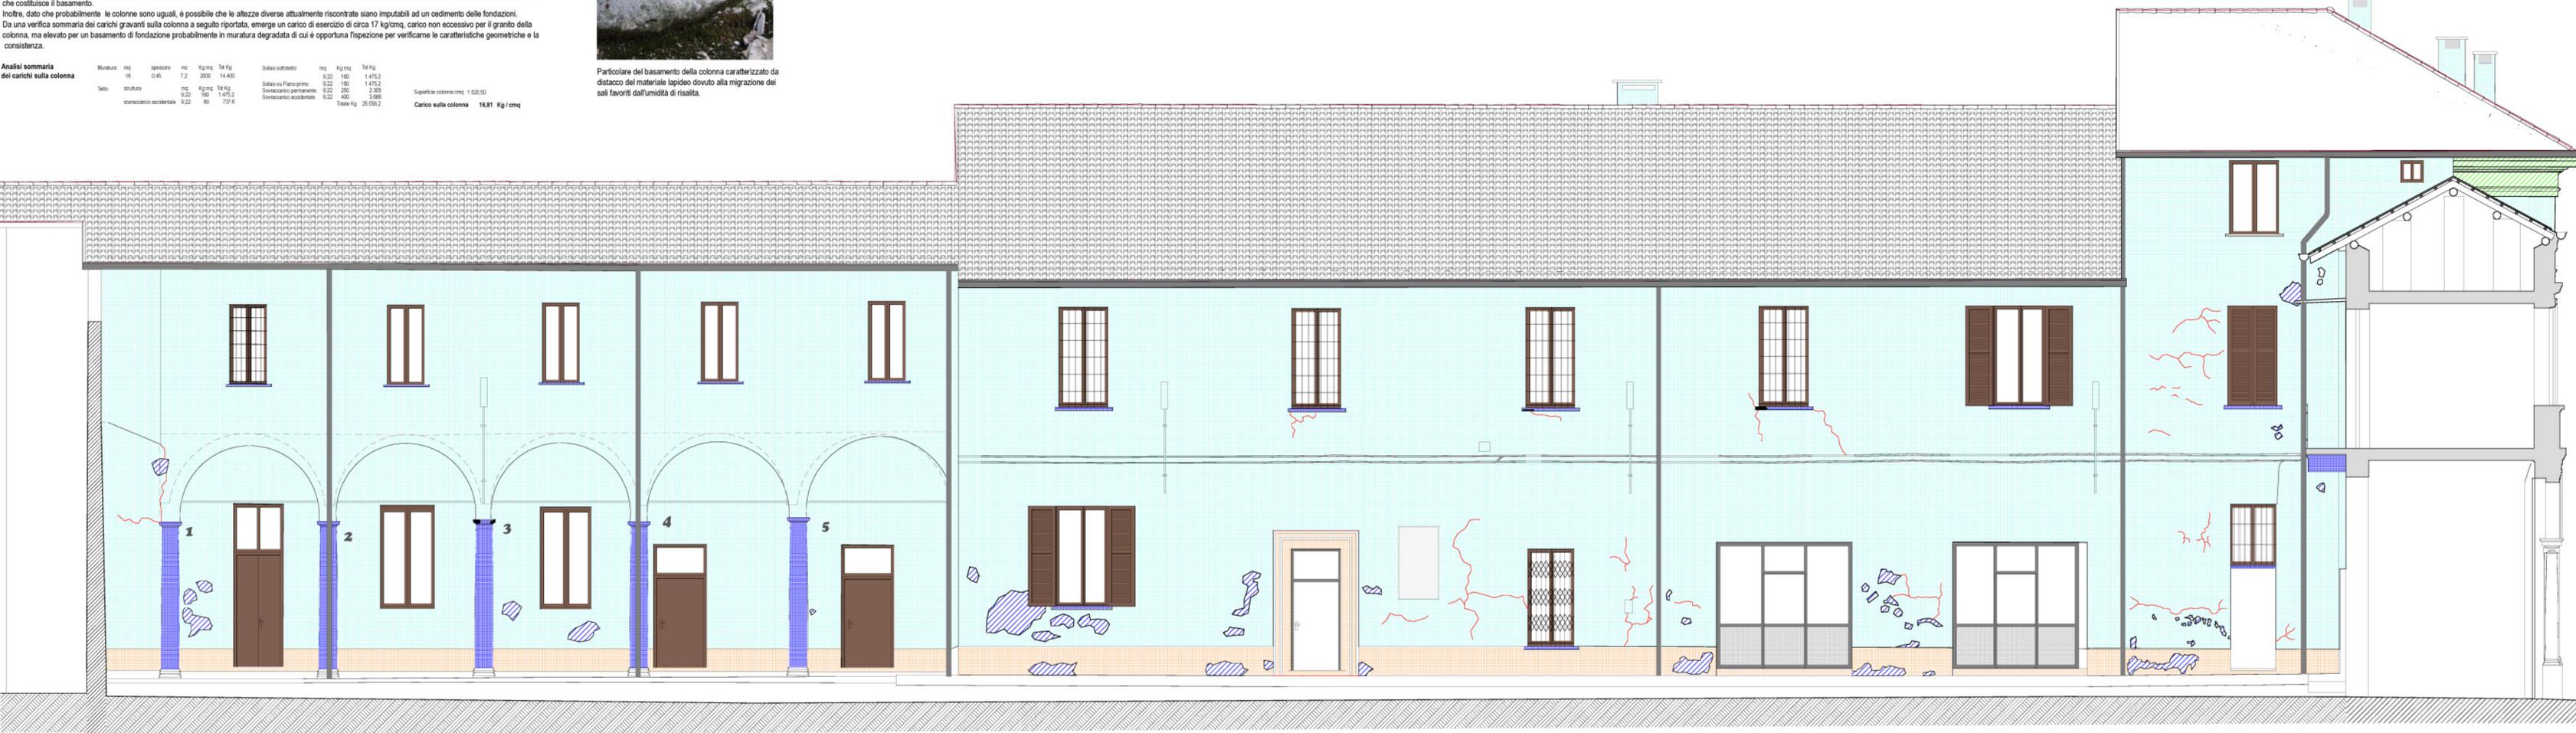
PROSPETTO CORTILE INTERNO LATO SUD - SEZIONE D-D

- Distacchi intonaco con mancanza anche di porzioni
- Lesioni
- Copertura in cotto con elementi degradati e tipologia impropria
- Croste nere
- Zoccolatura e decorazioni in malta cementizia ricoperta di intonachino plastico tipo "terranova"

- Elementi decorativi in cemento ricoperti da diversi strati di tinteggiature
- Mancanze elementi decorativi
- Zone in fase di esfoliazione e/o polverizzazione

- Elementi decorativi in cemento molto degradati
- Letteroneria ed elementi metallici degradati
- Depositi superficiali, presenza di patina biologica e croste in corrispondenza delle zone con ristagno umidità

- Elementi in pietra, con mancanza di porzioni, presenza di stuccature improprie e degradate, deposito superficiale di polveri e sporco generalizzato, con macchie di ruggine, patine biologiche e alterazioni cromatiche

- Intonaco su lesene con degrado come in facciata (come sotto)
- Tutto l'intonaco di facciata è costituito da vari strati di intonaco con presenza di cemento (non originale), rappazzato più volte e con caratteristiche chimico fisiche non omogenee. La presenza localizzata di umidità, il diverso modulo elastico rispetto alla muratura e fenomeni localizzati di subefflorescenza, hanno causato distacchi diffusi, di cui, una parte si evidenzia con la caduta di materiali, mentre altri non sono direttamente visibili ma percepibili con battiture superficiali, soprattutto in corrispondenza dei rigonfiamenti. Lo stato di degrado è abbastanza omogeneo e diffuso su tutta la superficie.
