ola n° 7M  
A DISEGNO  
1/100

**PROSPETTO SU VIA ZUCCHI**

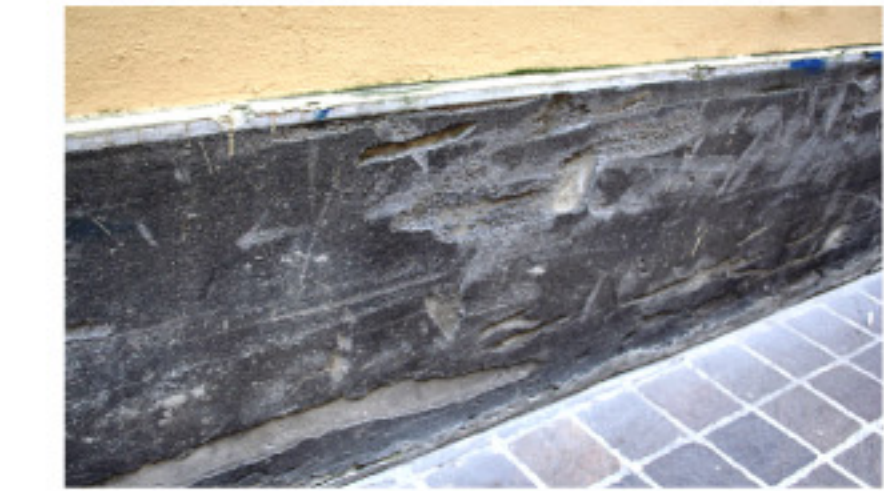
Particolare della zoccolatura realizzata con malta di cemento, ricoperta con intonachino plastico tipo "terranova".

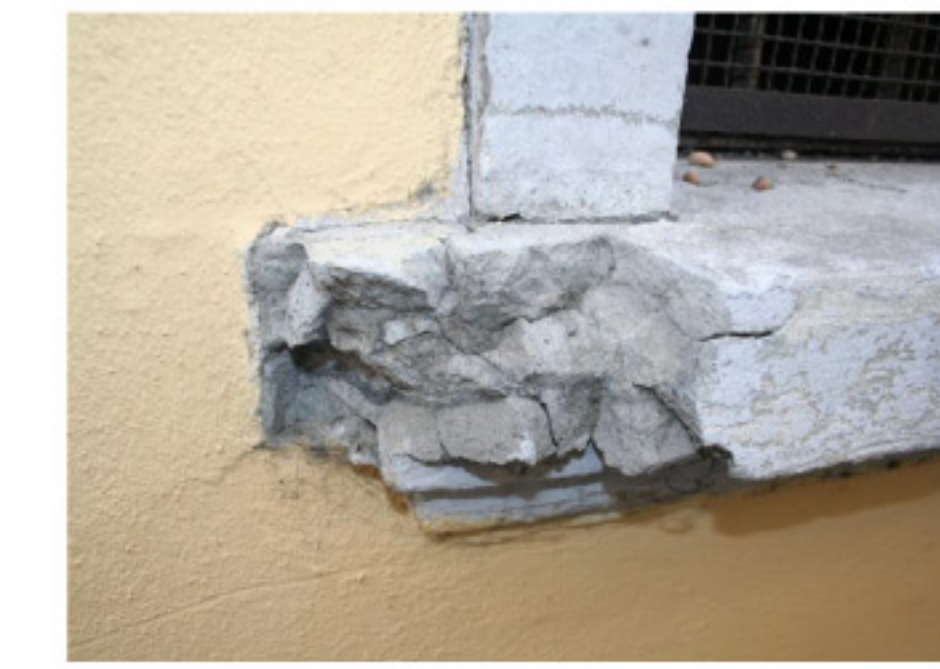
Particolare dei davanzali delle finestre realizzati in cemento lavorato a pié d'opera. Il degrado del materiale, i vari strati di tinteggiature, le stuccature e le ricostruzioni successive, rendono difficile la lettura dell'eventuale lavorazione delle superfici.

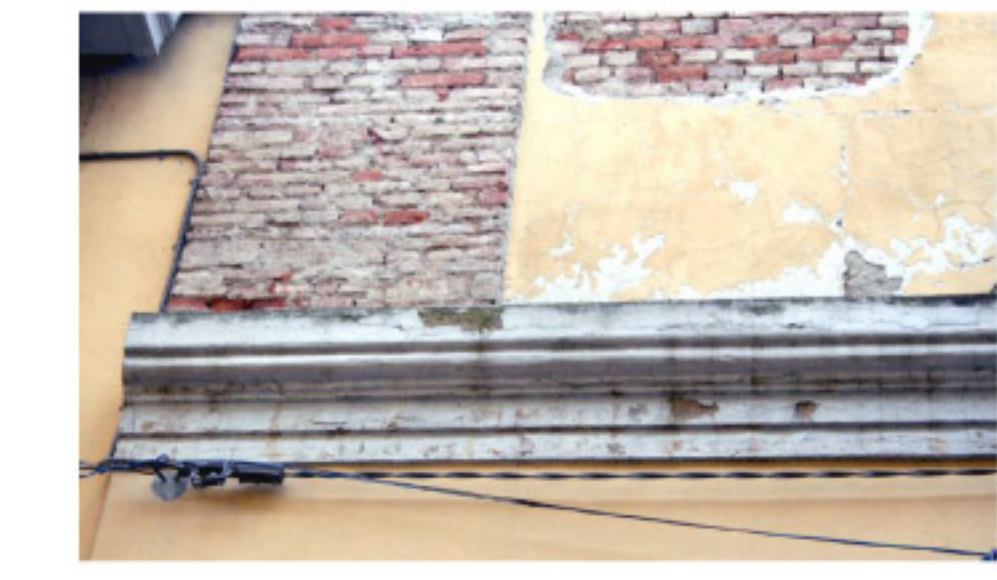
Particolare delle lesene orizzontali realizzate con mattoni e modellate in opera con malta di cemento, ricoperta d'innumerabili strati di pitture successive.

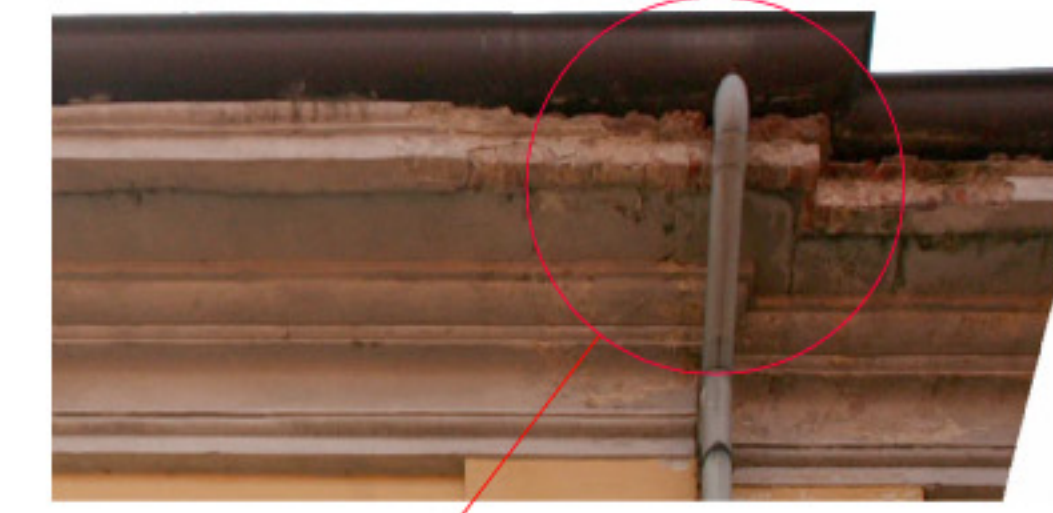
Particolare della gronda e delle modanature orizzontali, realizzate con struttura portante in lastre di pietra e mattoni, il tutto modellato e rifinito in opera con malta, ricoperta d'innumerabili strati di pitture successive.

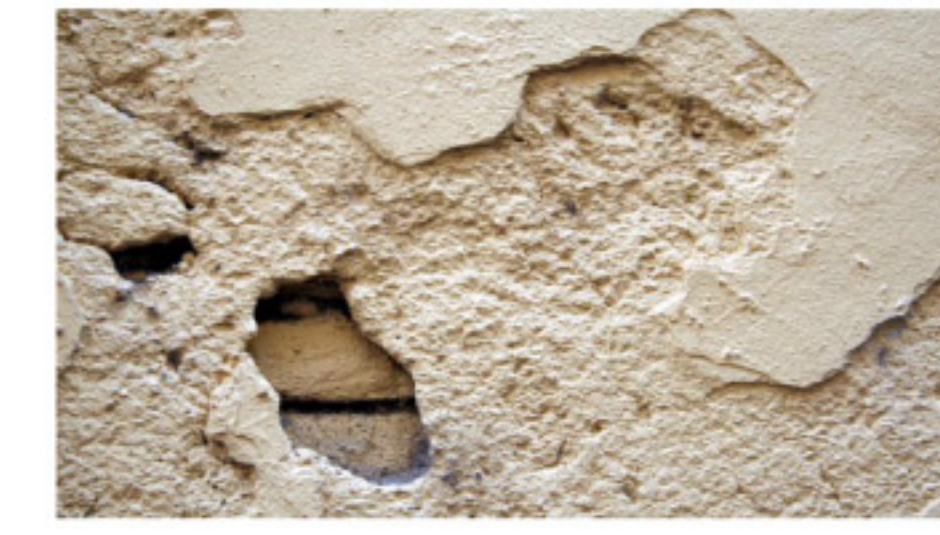
Particolare dell'intonaco realizzato con più strati sovrapposti su muratura in mattoni. Tutto l'intonaco risulta realizzato in più strati dovuti anche a rappezzi, rifacimenti successivi prevalentemente con malta cementizia.

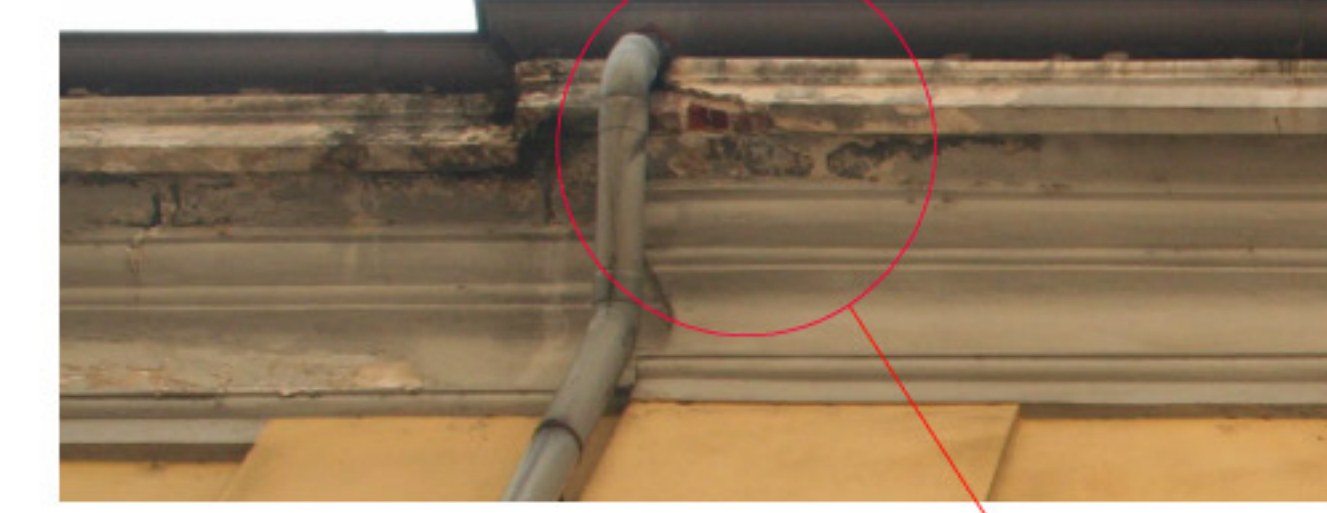
Particolare della gronda e delle modanature orizzontali, realizzate con struttura portante in lastre di pietra e mattoni, il tutto modellato e rifinito in opera con malta, ricoperta d'innumerabili strati di pitture successive.

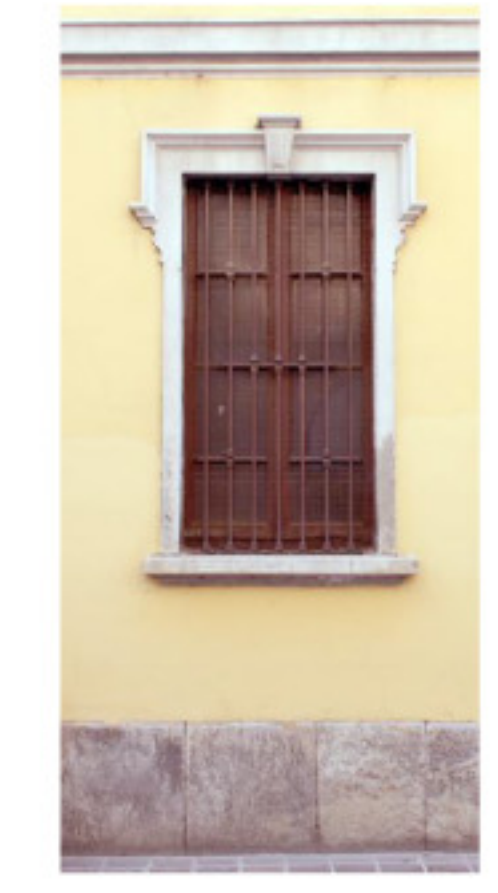
Particolare finestra e zoccolatura in lastre di pietra naturale (beola)

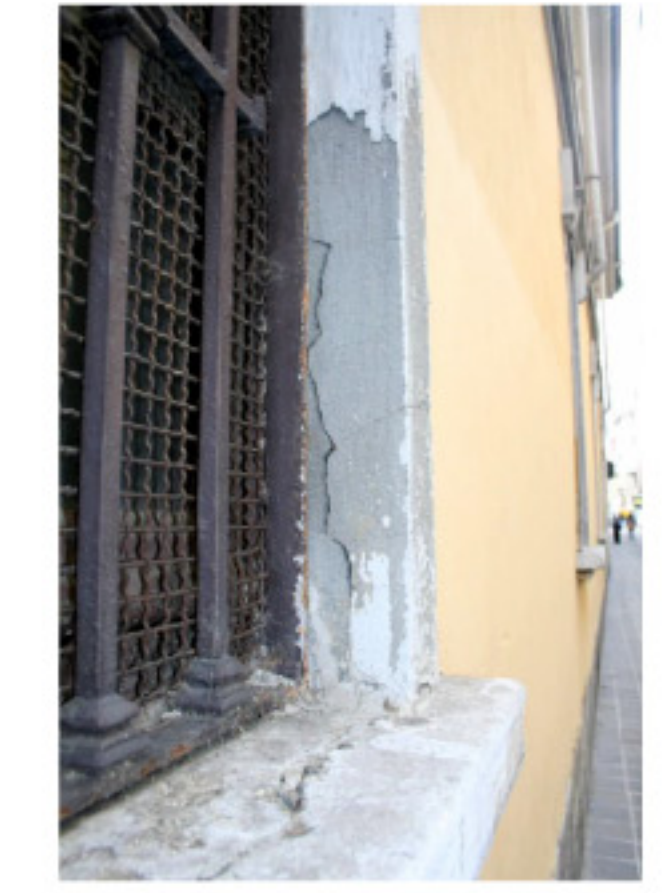
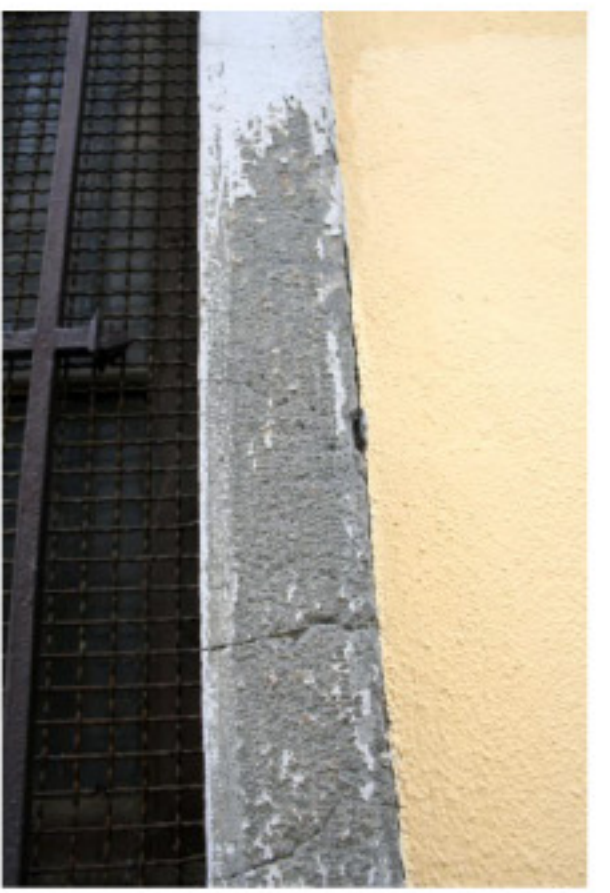
Particolari cornici e davanzali delle finestre realizzati in cemento lavorato a pié d'opera. Le fasce dei montanti verticali sono martellinate. La lavorazione attualmente non è più visibile in quanto ricoperta da più strati di tinteggiature e i serramenti sono in legno con grate in metallo.

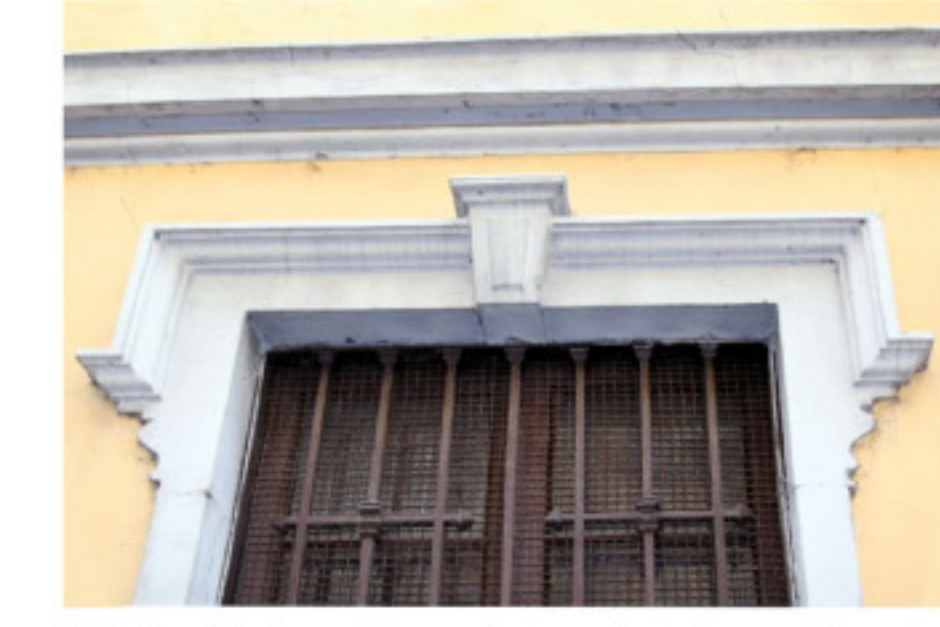
Particolare delle decorazioni sopra finestra, realizzate in cemento lavorato a pié d'opera. Anche in questo caso, gli strati di tinteggiature e le stuccature successive, rendono difficile la lettura della lavorazione delle superfici.
